การสอบสวนการบาดเจ็บ อุบัติเหตุรถบัสโดยสารพระสงฆ์ อำเภอเวียงเหล็ก จังหวัดสระบุรี

อดีต สอนดา บุญรวม จิตต์สามารถ วินา อิมสะอาด

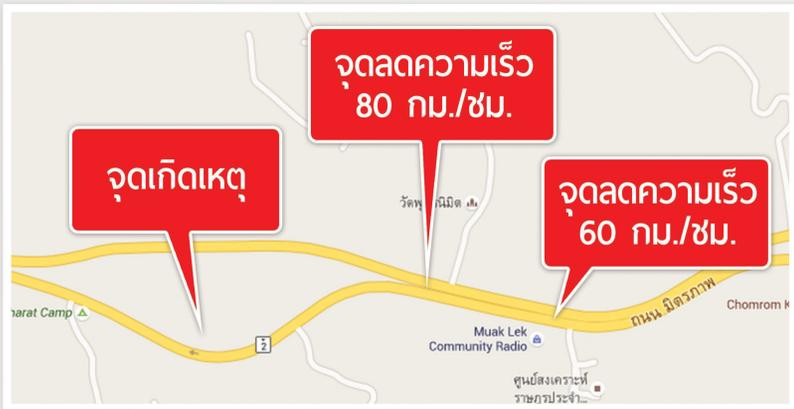
เมื่อวันที่ 2 ส.ค. 2558 เวลาประมาณ 00.33 น. ศูนย์สื่อสารและสั่งการ จังหวัดสระบุรี ได้รับแจ้งจากพลเมืองดี หมายเลข 1669 เกิดเหตุรถบัสโดยสาร รับพระ พลิกคว่ำ บริเวณหน้าค่ายเพชรรัตน ชำร่งเข้าสระบุรี ต.มตรภาพ อ.เวียงเหล็ก จ.สระบุรี มีผู้บาดเจ็บหลายราย และติดภายใน จำนวน 1 ราย
